Technische kwaliteit 't Posthuijs

Onderzoek naar de technische staat
van het dorps huis.

november 2008
Voorlopig

dossier : W2345R001
registratienummer : W2345R001
versie : 1

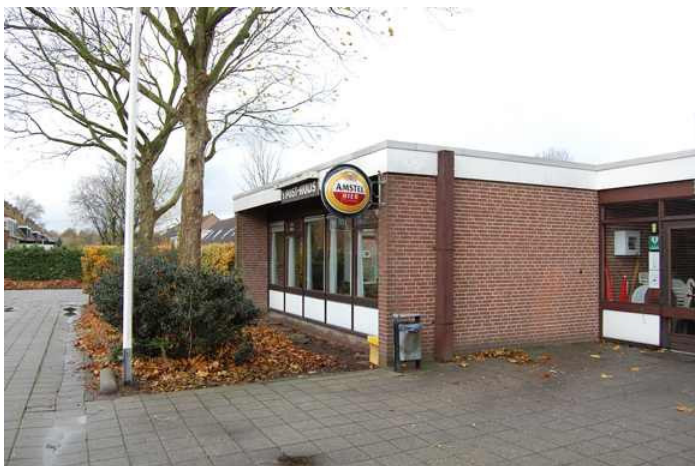
De buitengevels bestaan uit een binnen- en buitenblad van metselwerk baksteen (schoon werk). Aan de gevels zijn geen gebreken geconstateerd. In de spouwmuren is geen isolatie aangebracht. Gelet op de beperkte spouwruimte wordt geadviseerd om de gevels aan de buitenzijde te isoleren (ISPO-systeem).

Voorgevel (gedeeltelijk).

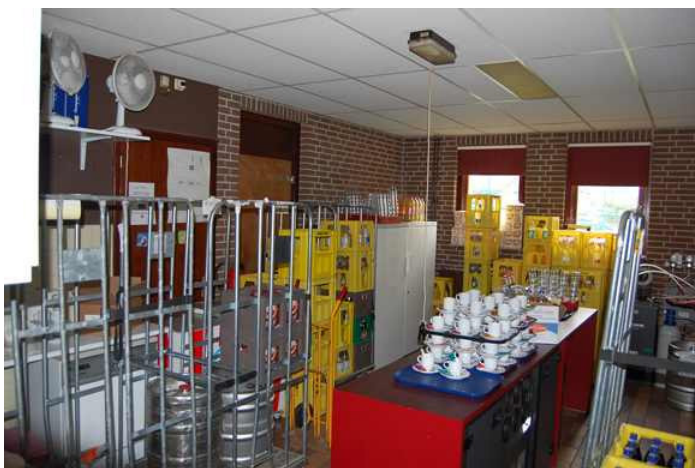
De inrichting van zowel de kleine- als de grote keuken verkeren in slechte staat en voldoen niet aan de huidige normen uit oogpunt van hygiëne en arbeidsomstandigheden. Geadviseerd wordt om de inrichting te vervangen.

Inrichting grote keuken annex bar.

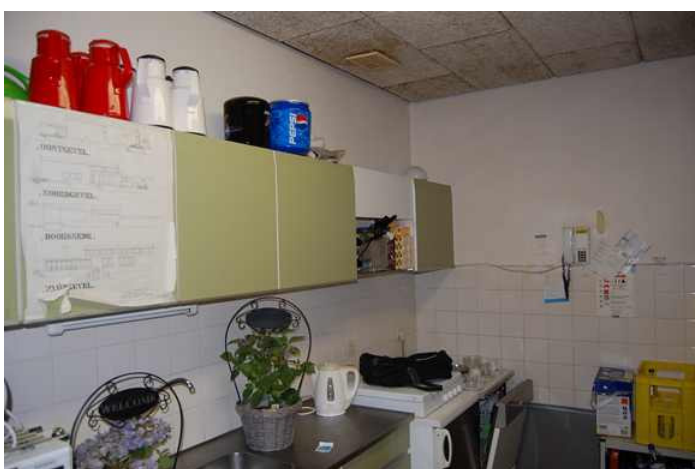
Inrichting kleine keuken.

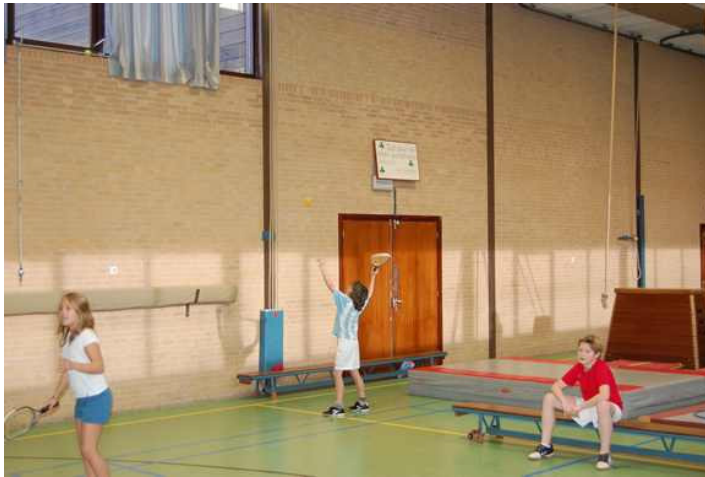
- De afmetingen van de gymzaal zijn te klein voor de meeste sportvormen
- De vaste kosten voor gas, water en elektra bedragen € 1500,00/maand bij een gemiddeld gebruik van 2,5 dagen per week.
- Bezettingsgraden:
 - Maximaal 250 personen bij regelmatig gebruik voor feesten
 - Carca 800 personen tijdens festiviteiten
 - Regelmatig gebruik voor feesten, bezetting max 250 personen
- Een zomerterras voor fietsers en wandelaars (incl. kleine keuken) is dringend gewenst. Hiervoor ligt dit pand echter te ver van de openbare weg af.
- Omdat verenigingen en scholen gebruik maken van de voorzieningen, is het niet wenselijk dat het pand lange tijd buiten gebruik is.
- Op dit moment bestaat de biertapinstallatie uit fusten. Deze worden handmatig de kelder in gebracht. Dit voldoet niet meer aan de huidige arbo-wetgeving.

Gymzaal.

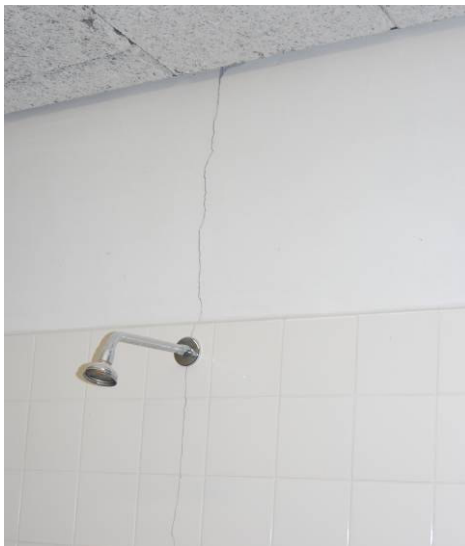
De gemetselde wand tussen de heren- en damesdouche is gescheurd. Deze scheur wordt waarschijnlijk veroorzaakt door een leiding in de wand, in overeenstemming met de functie van de ruimte.

Scheur in wand ter plaatse van
douchekop

Alle binnenwanden bestaan uit metselwerk baksteen (schoonwerk). In de douche en toiletruimten is wandtegelwerk aangebracht. Geadviseerd wordt om de niet-betegelde wanden een nieuwe afwerking te geven.

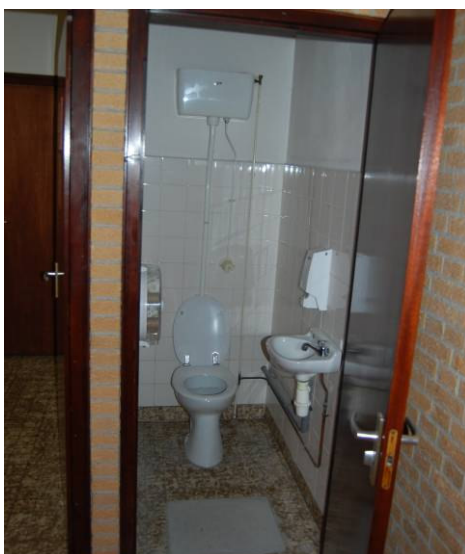
Het sanitair is gedateerd maar verkeert in redelijk tot goede staat. Geadviseerd wordt om alle sanitair te vervangen.

Toiletruimte
